一級河川 由良川水系  
由良川下流圏域河川整備計画  
(変更案)

平成 2 7 年 1 月

京 都 府

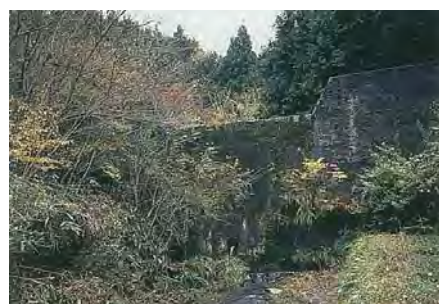
また、雲原川<sup>くもはらがわ</sup>上流部に位置する雲原砂防施設群は我が国の砂防計画の先駆けとして、平成 18 年 7 月に砂防施設としては初めて国の登録記念物に登録された。それを契機に地域の活性化に向けた様々な取り組みが行われている。

図 1-5 周辺の景観にとけ込むえん堤  
(雲原砂防施設群)
