## 一級河川 由良川水系

### 由良川下流圏域河川整備計画(変更原案)

令和元年 9 月

京 都 府

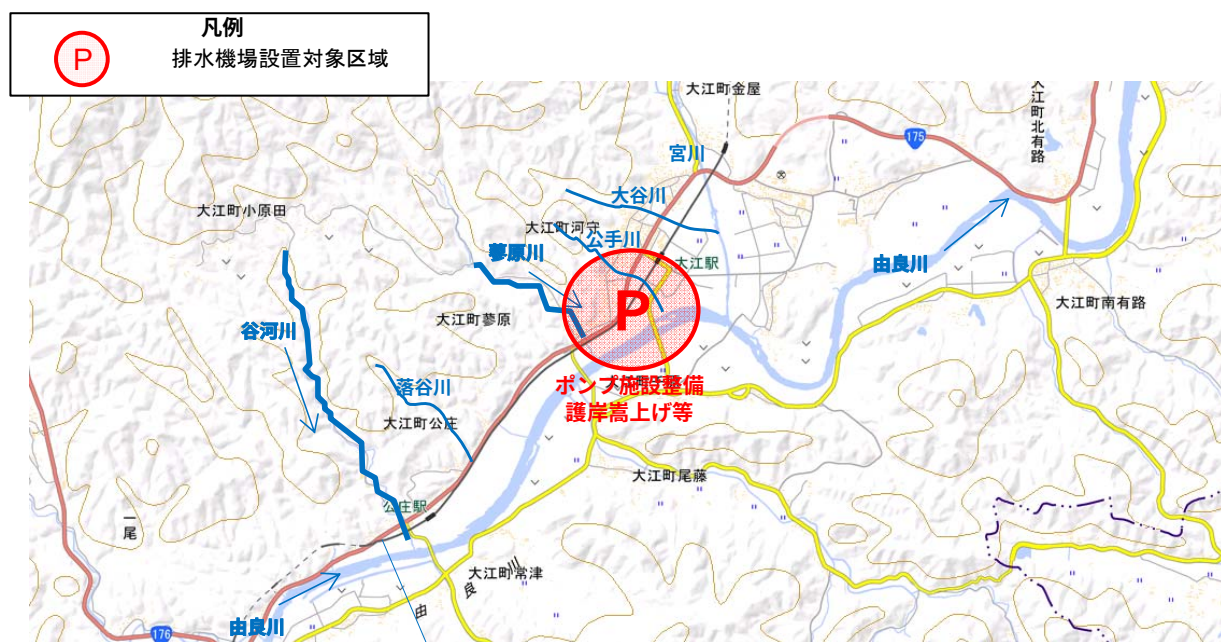
図 2-33 内水対策（蓼原川流域）

特に福知山市大江町河守・公庄地区においては、平成 29 年台風 21 号及び平成 30 年 7 月豪雨により 2 年連続で大規模な内水被害が発生したことから、平成 29 年台風 21 号と同程度の降雨における床上浸水被害の概ね解消を図ることを目指し、国・府・市が連携・協力し、河川改修、内水排除施設、調節池、護岸嵩上げ、関連止水対策等を組み合わせた対策を実施する。このうち、短期対策として内水排除施設（救急排水ポンプ 3 m<sup>3</sup>/s）、

護岸嵩上げ等の整備を蓼原川で行う。
